## 事例写真 増改築前

## 1階トイレ

## 事例写真 増改築後

## 2階トイレ

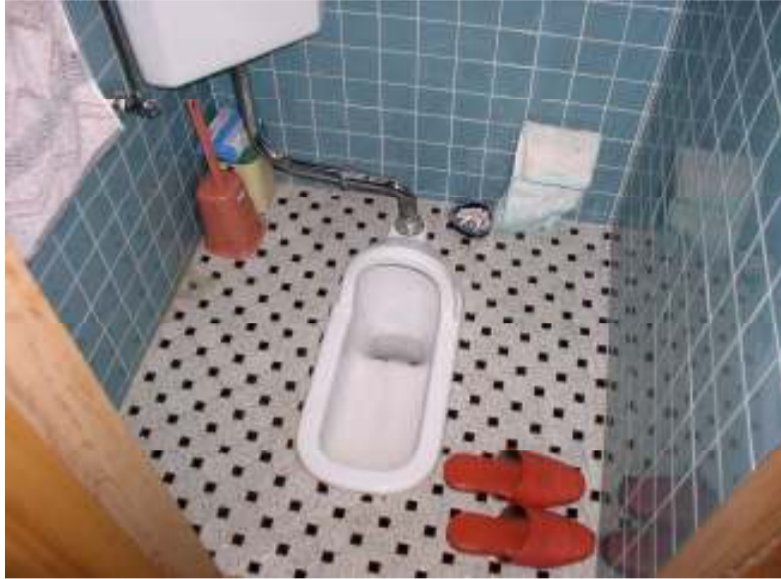
① 大便器側

大・小トイレに別になっていて狭小。

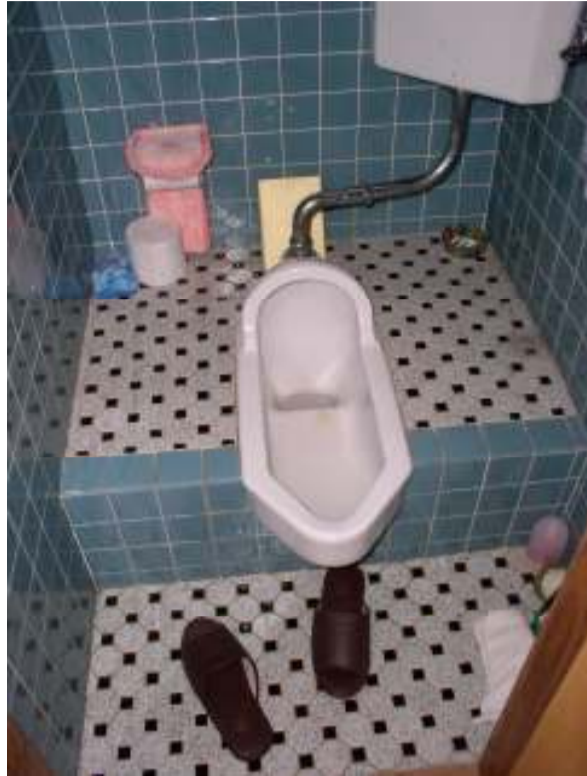
- ④ 兼用の和式トイレで足腰に負担が掛かる  
トイレでした
